公 共 施 設 等 総 合 管 理 計 画  
策定推進本部（第 5 7 回）資料

### 小金井市立保育園の施設更新について

わかたけ保育園 構造体調査結果のまとめ

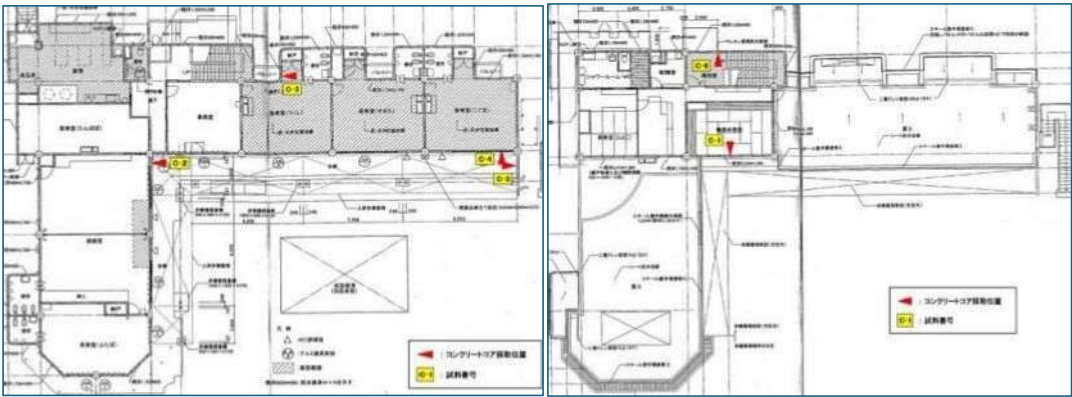
2. 試料採取位置

圧縮強度試験では、採取したコア6本のうち5本が設計基準強度を下回る結果となり、設計時に想定していた建物耐力が不足していると考えられる。また中性化試験では、6本のうち3本について、中性化が鉄筋位置まで進行していることが確認された。これにより鉄筋の腐食が既に始まっていることが想定される。

一方で、中性化深さの調査結果においては、中性化が鉄筋位置まで進行している箇所があり、耐久性に重大な課題が認められる。

以上の理由から、わかたけ保育園の施設更新の手法については、長寿命化ではなく、建て替えを前提とすることが適当と考えられる。
