## 小金井市立保育園の施設更新について

わかたけ保育園 構造体調査結果のまとめ

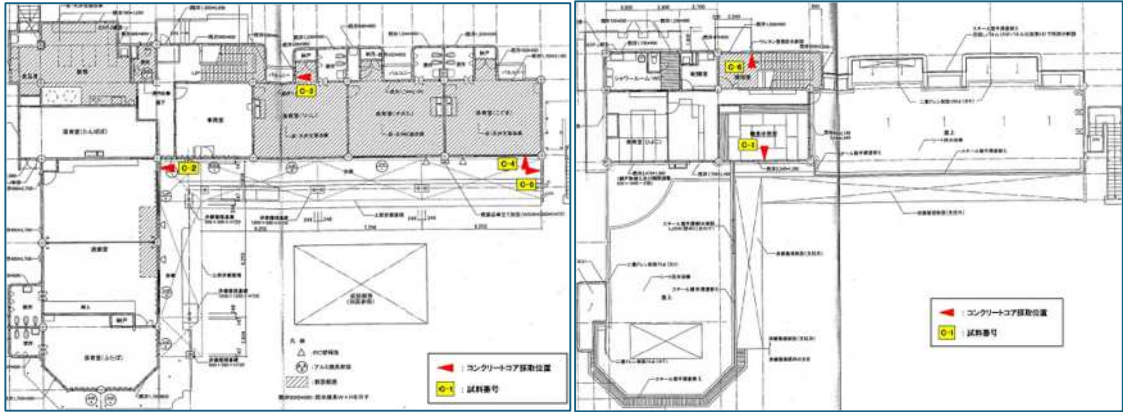
2. 試料採取位置

圧縮強度試験では、採取したコア6本のうち5本が設計基準強度を下回る結果となり、設計時に想定していた建物耐力が不足していると考えられる。また中性化試験では、6本のうち3本について、中性化が鉄筋位置まで進行していることが確認された。これにより鉄筋の腐食が既に始まっていることが想定される。

一方で、中性化深さの調査結果においては、中性化が鉄筋位置まで進行している箇所があり、耐久性に重大な課題が認められる。

以上の理由から、わかたけ保育園の施設更新の手法については、長寿命化ではなく、建て替えを前提とすることが適当と考えられる。
