**小金井市学校施設長寿命化計画  
改定版（案）**

**令和8年3月  
小金井市教育委員会**

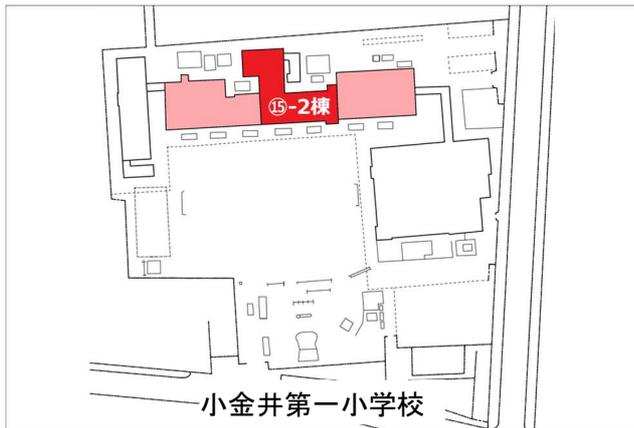
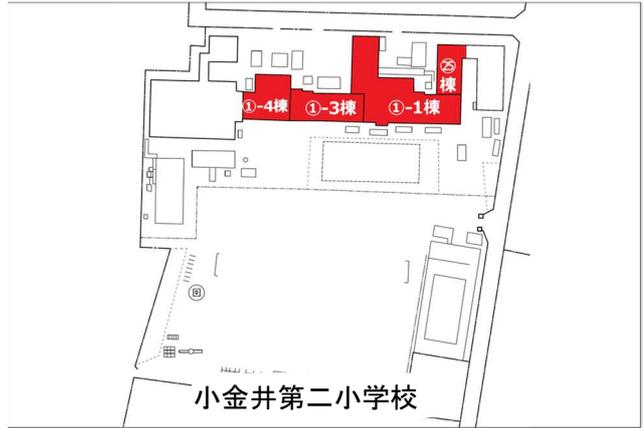
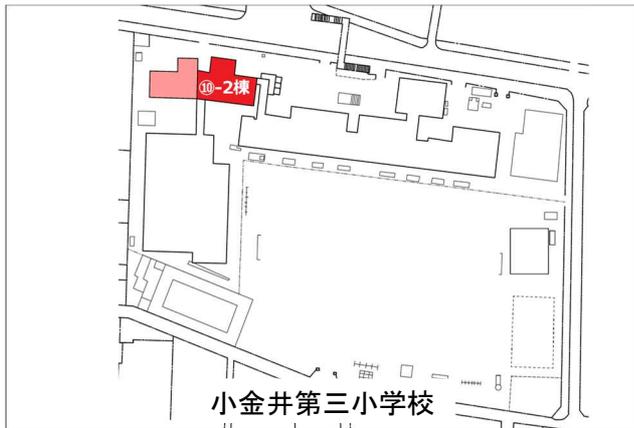
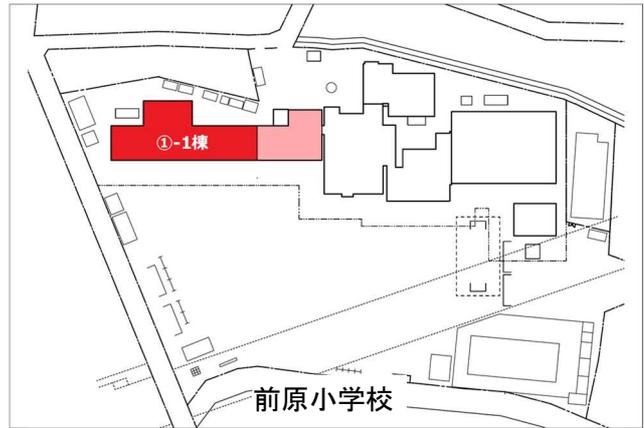
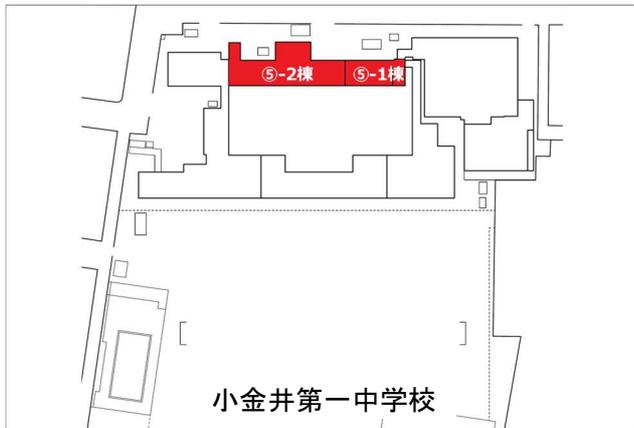
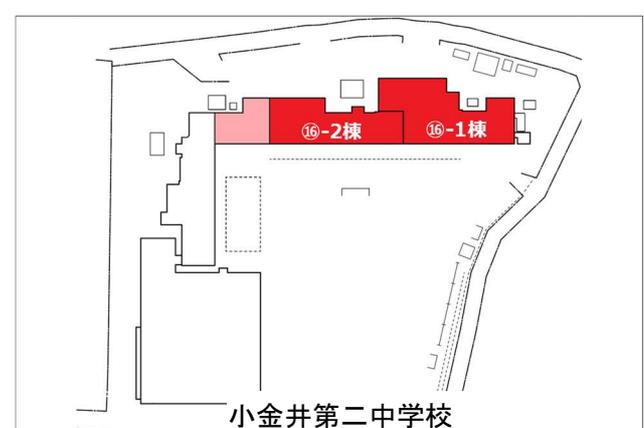
図 長寿命化に適さない可能性のある建物

耐震診断時のコンクリート圧縮強度データを調査したところ、13.5N/mm<sup>2</sup>以下だった棟は下表のとおりです。

しかし、これらの棟は、長寿命化改修を行い、長期的に使用していくためには、構造躯体の補修に大きなコストがかかる懸念があるため、長寿命化だけではなく、建替えも含めて総合的に判断する必要があります。

校名	棟名	棟番号	延床面積 (m <sup>2</sup> )	築年	コンクリート 圧縮強度 (N/mm <sup>2</sup> )
小金井第一小学校	校舎2	15-2	1,192	1971	12.8
小金井第二小学校	校舎2・校舎3	1-1	1,928	1971	10.3
		1-3	1,026	1971	12.6
		1-4	989	1972	13.2
		25	267	1971	10.2
小金井第三小学校	校舎2	10-2	741	1967	11.7
前原小学校	校舎1	1-1	1,387	1962	13.5
小金井第一中学校	校舎1	5-1	657	1959	8.9
		5-2	1,618	1962	9.6
小金井第二中学校	校舎1	16-1	1,963	1972	11.3
		16-2	2,113	1972	8.4
東中学校	校舎1	1-1	513	1965	13.4

長寿命化改修や建替えの最終的な判断は、工事実施前の段階で、耐力度調査に準じた構造躯体の詳細な調査を行い、さらに、経済性や教育機能上などの観点から総合的に判断します。

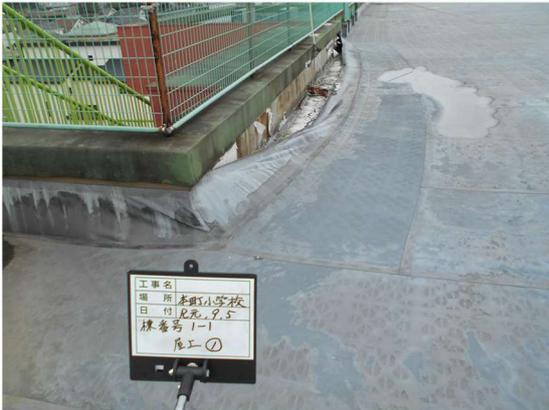
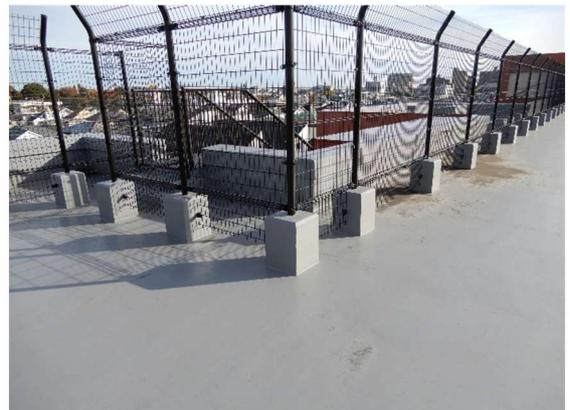
本町小学校校舎(①-1棟) **D評価**→改修で**A評価**に改善

シートが破断してめくれており、12条点検で指摘されていたが、令和4(2022)年に改修を行ったことで良好になった。ただし、汚れが散見されるため、定期的な清掃が必要である。

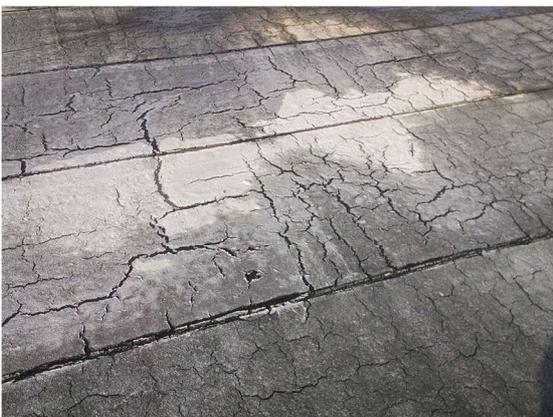
東小学校 校舎-3(⑳棟) **C評価**  
露出防水が劣化している

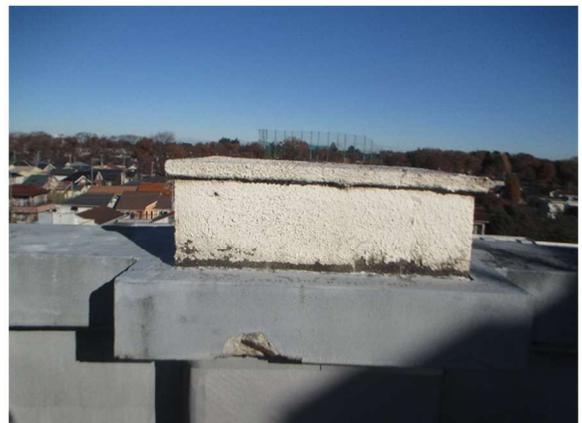
小金井第二小 校舎2・3(①-4棟) **D評価**  
一部コンクリートが欠損。雨漏りも多数ある

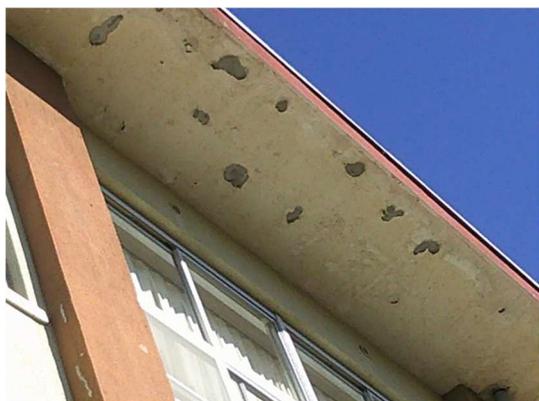
特に問題なのが、棟数では33棟、全体の25%を占めているD評価の各棟で、中には昇降口の真上や非常階段付近の軒天にモルタルの浮きや剥離、露筋があり、地震の際に外壁の一部が落ちてくる可能性がある等、早急な対応が必要です。

前原小 校舎-1(①-1棟) **D評価**  
高所の剥離(下に昇降口があり、危険)

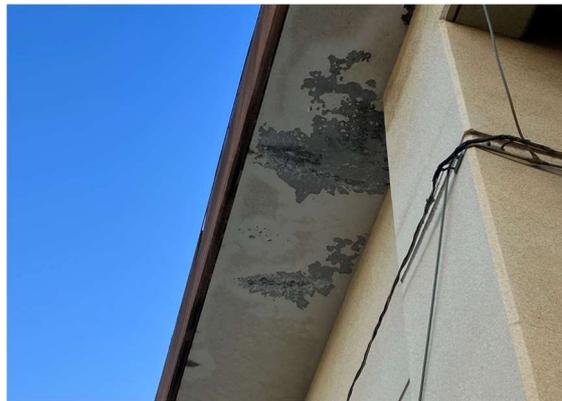
小金井第二中 体育館(⑳-1棟) **D評価**  
軒天の塗装が剥落、露筋もみられる。

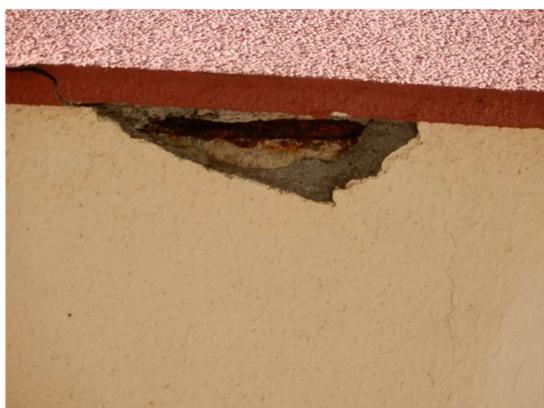
本町小 校舎2・体育館(⑬-1・2棟) **D評価**  
非常階段の近くの軒下に露筋。

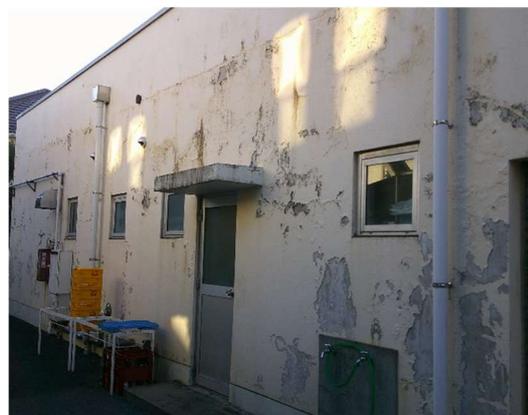
緑中 校舎1(①-1棟) **D評価**  
給食室部分のモルタルの剥離が著しい。
