# 小金井市学校施設長寿命化計画 改定版

令和8年3月  
小金井市教育委員会

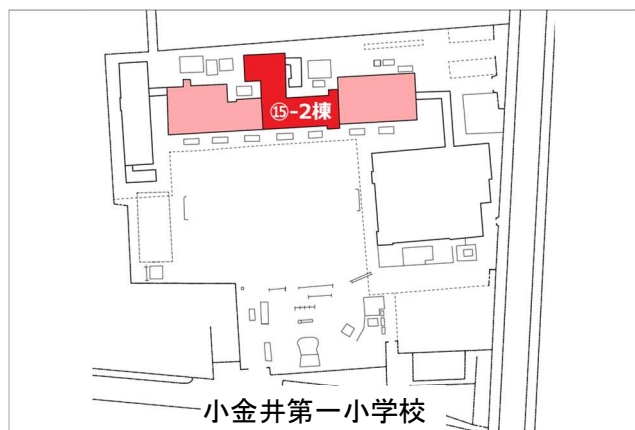
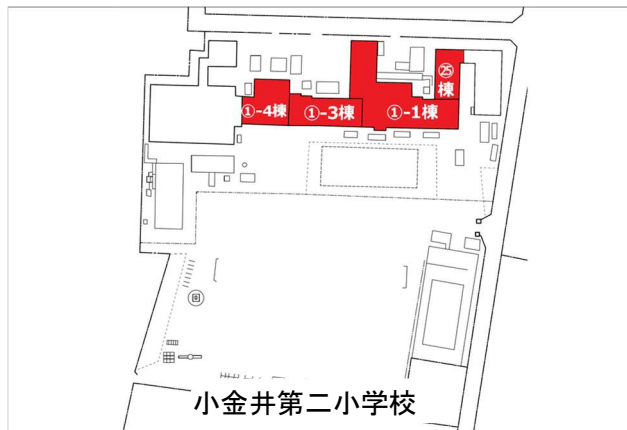
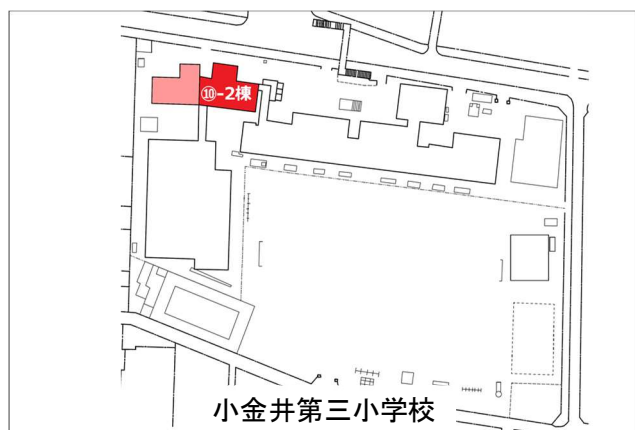
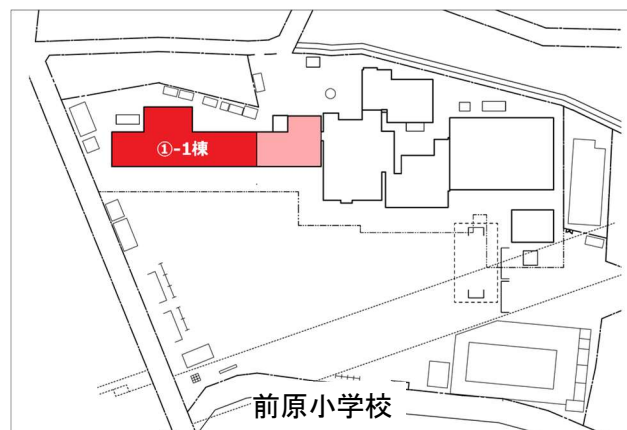
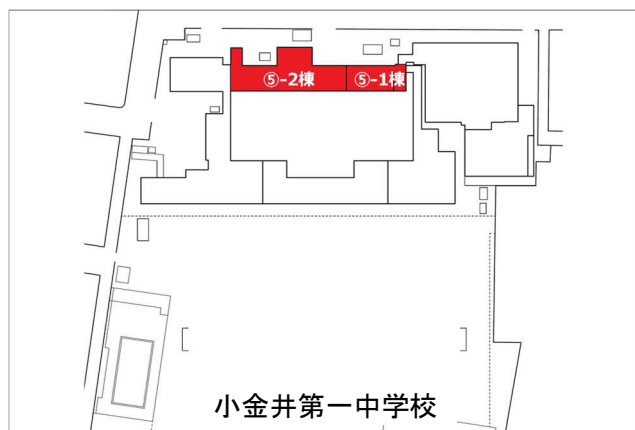
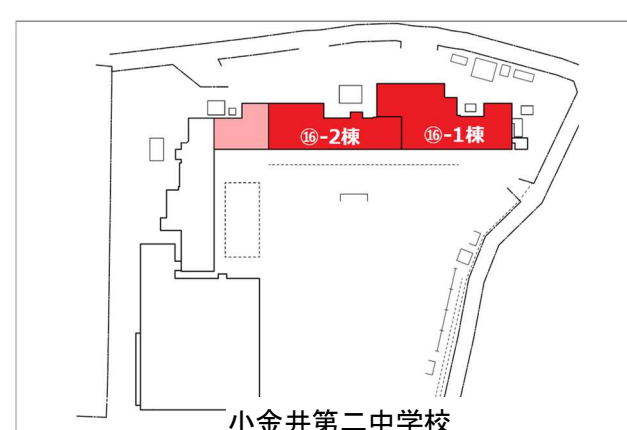
図 長寿命化に適さない可能性のある建物

耐震診断時のコンクリート圧縮強度データを調査したところ、13.5N/mm<sup>2</sup>以下だった棟は下表のとおりです。

しかし、これらの棟は、長寿命化改修を行い、長期的に使用していくためには、構造躯体の補修に大きなコストがかかる懸念があるため、長寿命化だけではなく、建替えも含めて総合的に判断する必要があります。

校名	棟名	棟番号	延床面積 (m <sup>2</sup> )	築年	コンクリート 圧縮強度 (N/mm <sup>2</sup> )
小金井第一小学校	校舎2	15-2	1,192	1971	12.8
小金井第二小学校	校舎2・校舎3	1-1	1,928	1971	10.3
		1-3	1,026	1971	12.6
		1-4	989	1972	13.2
		25	267	1971	10.2
小金井第三小学校	校舎2	10-2	741	1967	11.7
前原小学校	校舎1	1-1	1,387	1962	13.5
小金井第一中学校	校舎1	5-1	657	1959	8.9
		5-2	1,618	1962	9.6
小金井第二中学校	校舎1	16-1	1,963	1972	11.3
		16-2	2,113	1972	8.4
東中学校	校舎1	1-1	513	1965	13.4

このうち、低圧縮強度の7棟については、耐震改修こそ済んでいるとはいえ、長く使用するには適していないことから、優先的に建替えの計画・設計を行います。

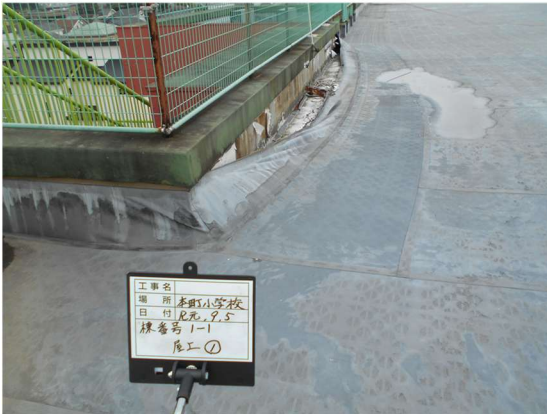
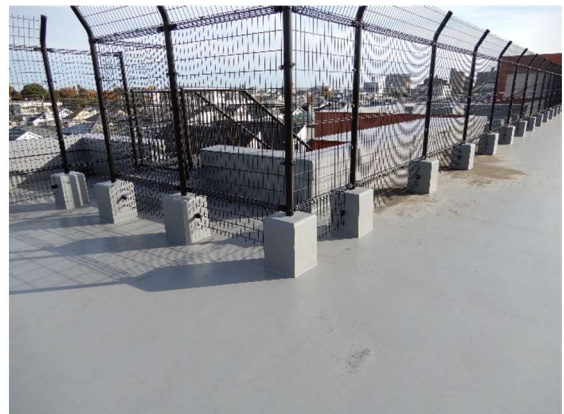
令和元(2019)年

屋根・屋上において特筆すべき事象は、前回 D 評価であった本町小学校の校舎が、令和 4(2022)年の屋上改修によって良好な状態を取り戻したことです。

本町小学校校舎(①-1棟) **D評価**→改修で**A評価**に改善

シートが破断してめくれれており、12条点検で指摘されていたが、令和4(2022)年に改修を行ったことで良好になった。ただし、汚れが散見されるため、定期的な清掃が必要である。

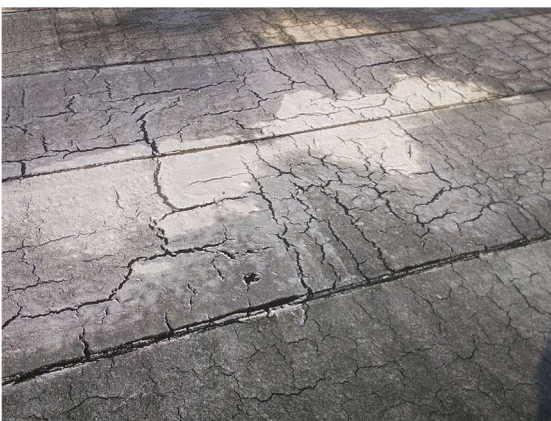
東小学校 校舎-3(③棟) **C評価**  
露出防水が劣化している

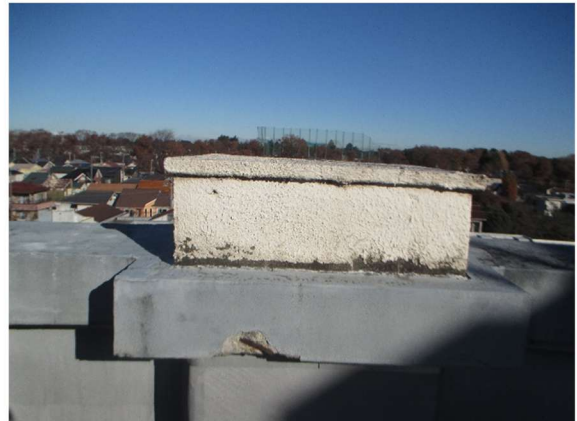
小金井第二小 校舎2・3(①-4棟) **D評価**  
一部コンクリートが欠損。雨漏りも多数ある

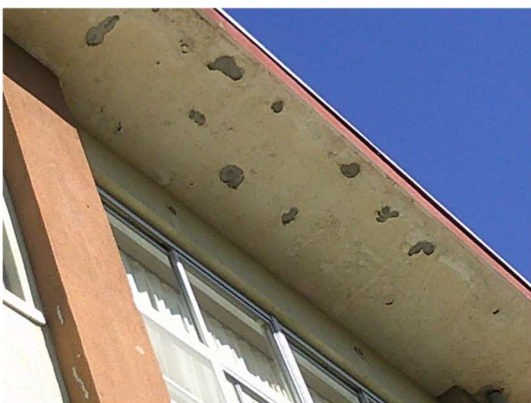
特に問題なのが、棟数では 33 棟、全体の 25%を占めている D 評価の各棟で、中には昇降口の真上や非常階段付近の軒天にモルタルの浮きや剥離、露筋があり、地震の際に外壁の一部が落ちてくる可能性がある等、早急な対応が必要です。

前原小 校舎-1(①-1棟) **D評価**  
高所の剥離(下に昇降口があり、危険)

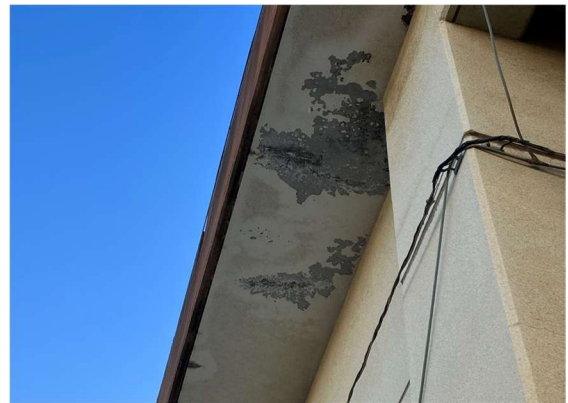
小金井第二中 体育館(㉓-1棟) **D評価**  
軒天の塗装が剥落、露筋もみられる。

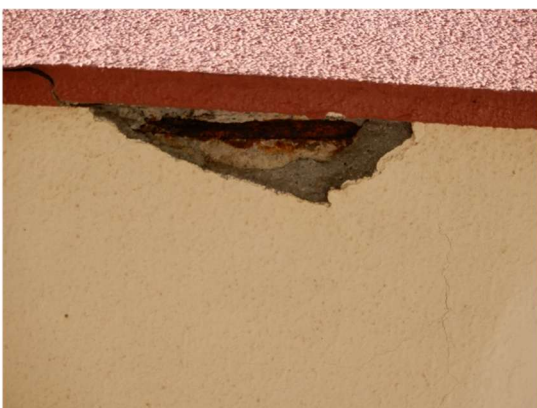
本町小 校舎2・体育館(⑬-1・2棟) **D評価**  
非常階段の近くの軒下に露筋。

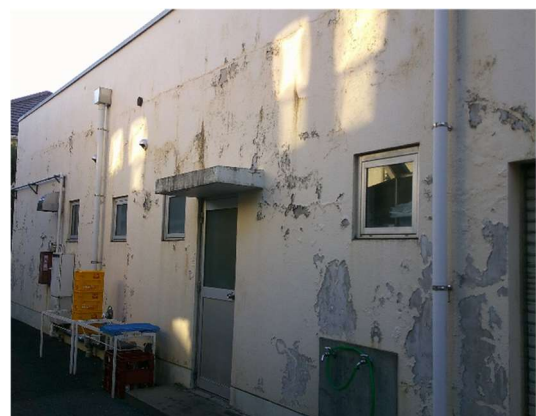
緑中 校舎1(①-1棟) **D評価**  
給食室部分のモルタルの剥離が著しい。
