公共施設等総合管理計画  
策定推進本部（第52回）資料

小金井市学校施設長寿命化計画改定版（案）に対する意見募集について

**小金井市学校施設長寿命化計画  
改定版（案）**

**令和8年3月  
小金井市教育委員会**

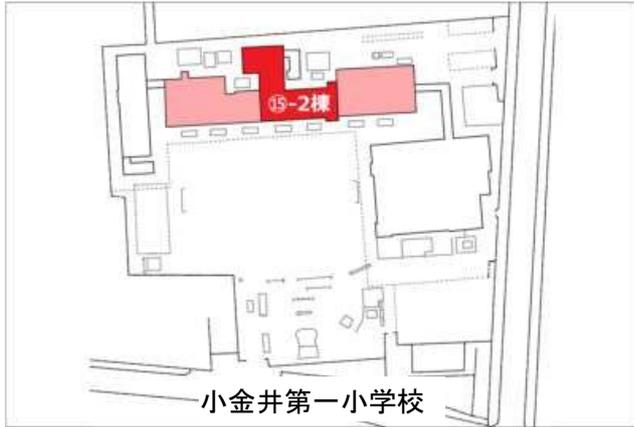
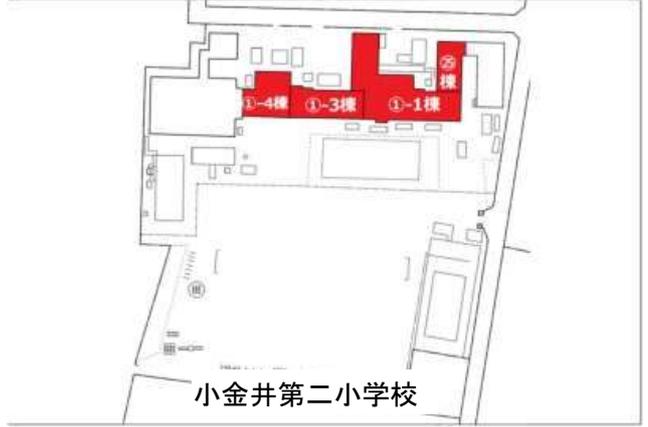
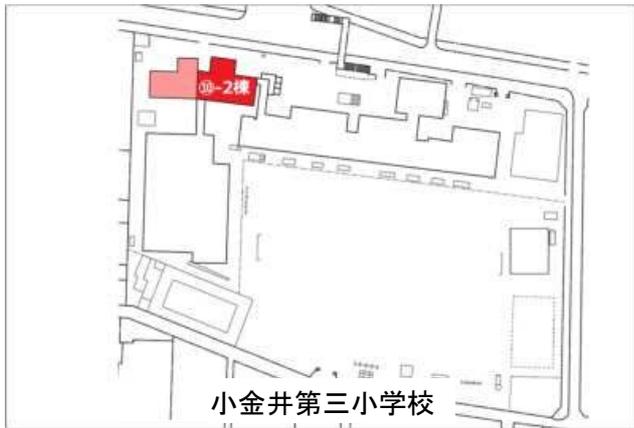
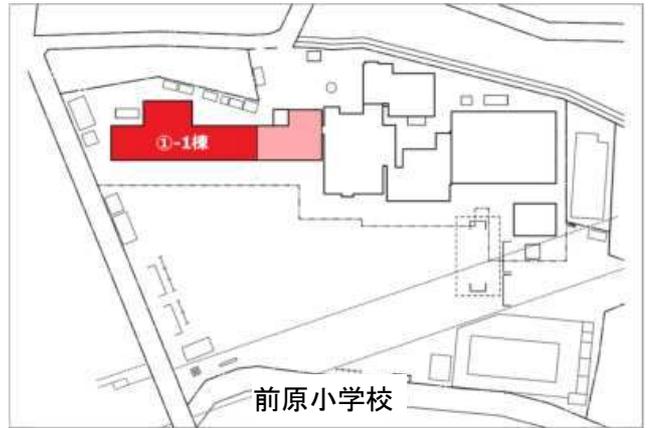
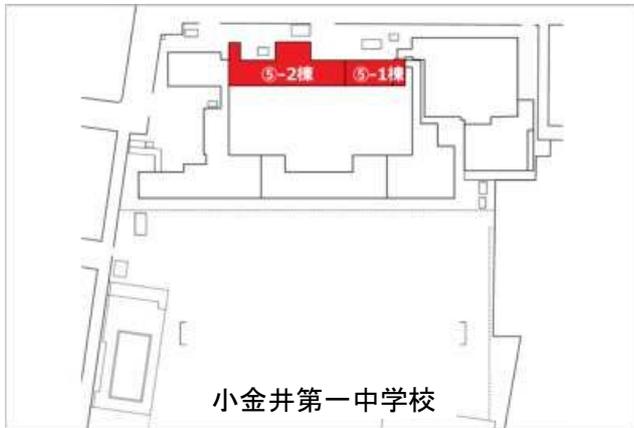
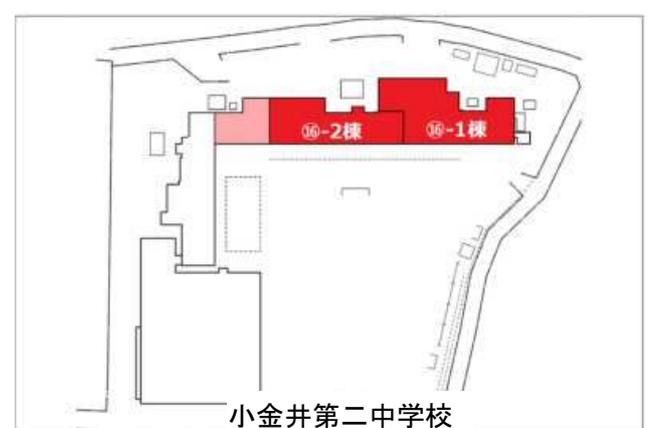
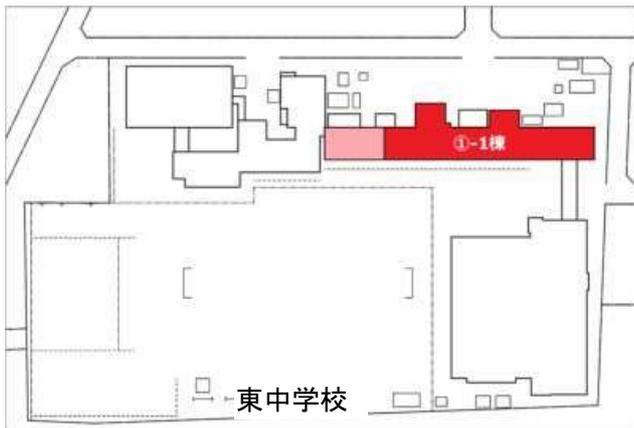
図 長寿命化に適さない可能性のある建物

耐震診断時のコンクリート圧縮強度データを調査したところ、13.5N/mm<sup>2</sup>以下だった棟は下表のとおりです。

しかし、これらの棟は、長寿命化改修を行い、長期的に使用していくためには、構造躯体の補修に大きなコストがかかる懸念があるため、長寿命化だけではなく、建替えも含めて総合的に判断する必要があります。

長寿命化改修や建替えの最終的な判断は、工事実施前の段階で、耐力度調査に準じた構造躯体の詳細な調査を行い、さらに、経済性や教育機能上などの観点から総合的に判断します。

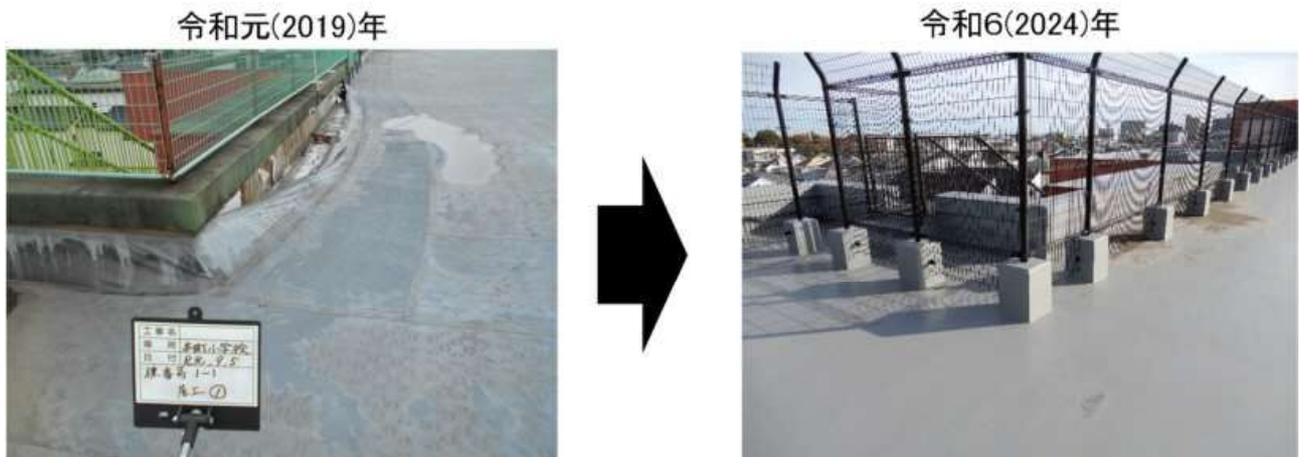
屋根・屋上において特筆すべき事象は、前回 D 評価であった本町小学校の校舎が、令和 4(2022)年の屋上改修によって良好な状態を取り戻したことです。

本町小学校校舎(①-1棟) **D評価**→改修で**A評価**に改善

シートが破断してめくれており、12条点検で指摘されていたが、令和4(2022)年に改修を行ったことで良好になった。ただし、汚れが散見されるため、定期的な清掃が必要である。

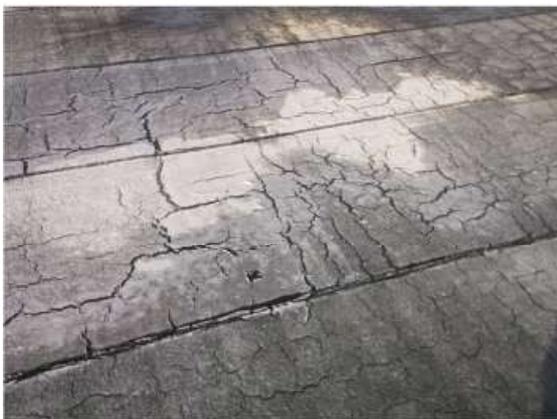
東小学校 校舎-3(⑳棟) **C評価**  
露出防水が劣化している

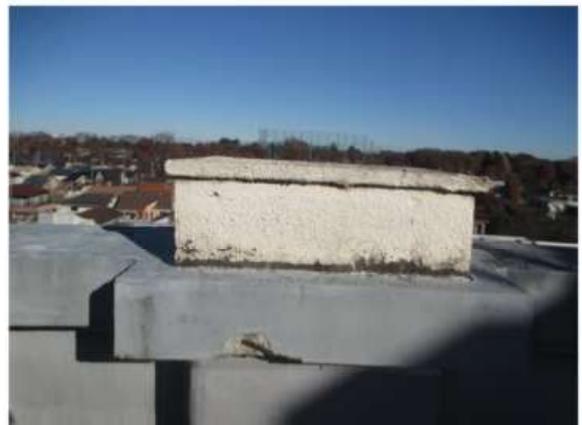
小金井第二小 校舎2・3(①-4棟) **D評価**  
一部コンクリートが欠損。雨漏りも多数ある

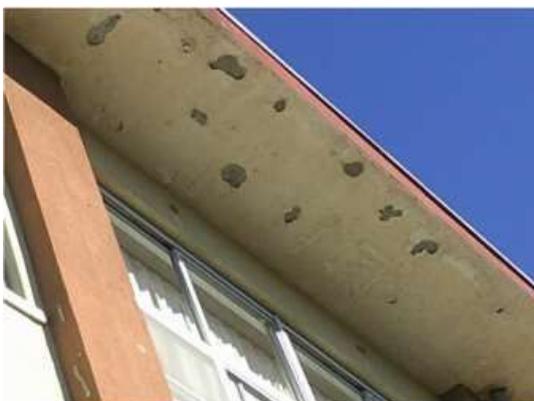
特に問題なのが、棟数では33棟、全体の25%を占めているD評価の各棟で、中には昇降口の真上や非常階段付近の軒天にモルタルの浮きや剥離、露筋があり、地震の際に外壁の一部が落ちてくる可能性がある等、早急な対応が必要です。

前原小 校舎-1(①-1棟) **D評価**  
高所の剥離(下に昇降口があり、危険)

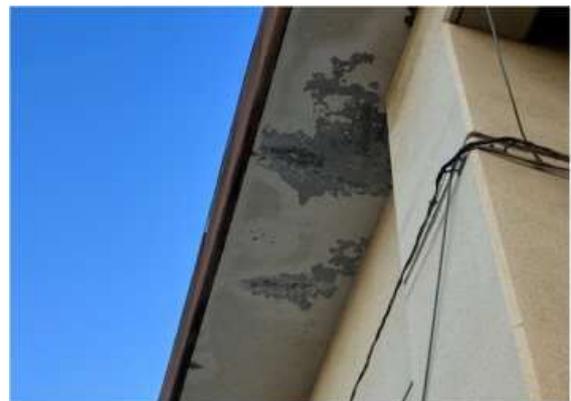
小金井第二中 体育館(㉓-1棟) **D評価**  
軒天の塗装が剥落、露筋もみられる。

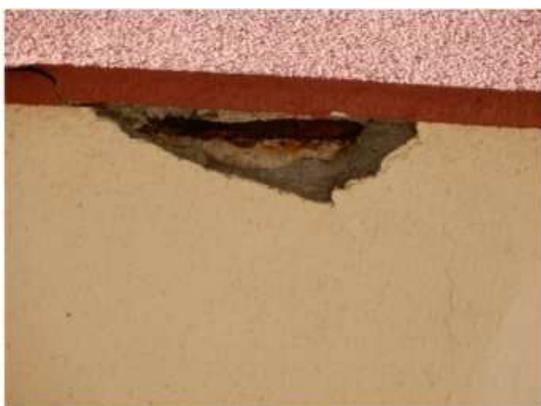
本町小 校舎2・体育館(⑬-1・2棟) **D評価**  
非常階段の近くの軒下に露筋。

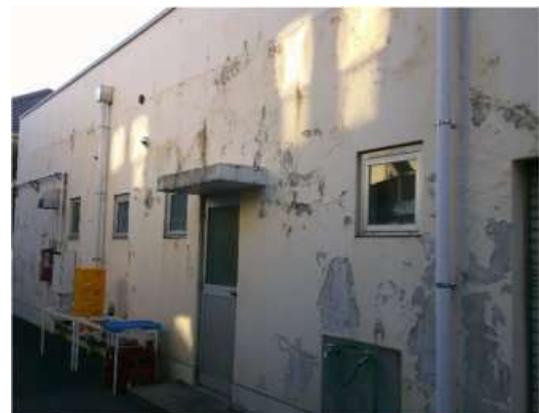
緑中 校舎1(①-1棟) **D評価**  
給食室部分のモルタルの剥離が著しい。
