公共施設等総合管理計画
策定推進本部（第55回）資料

小金井市学校施設長寿命化計画 改定版

令和8年3月
小金井市教育委員会

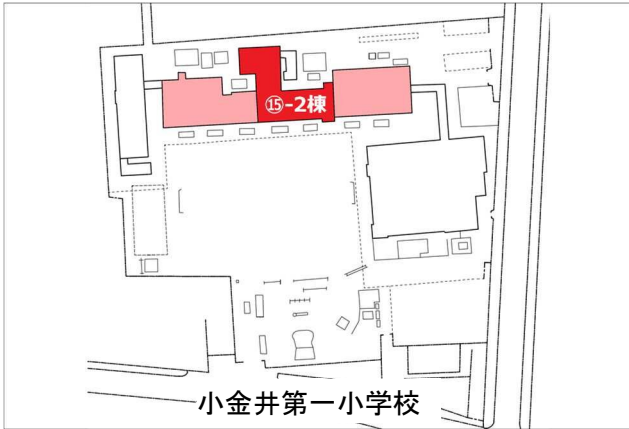
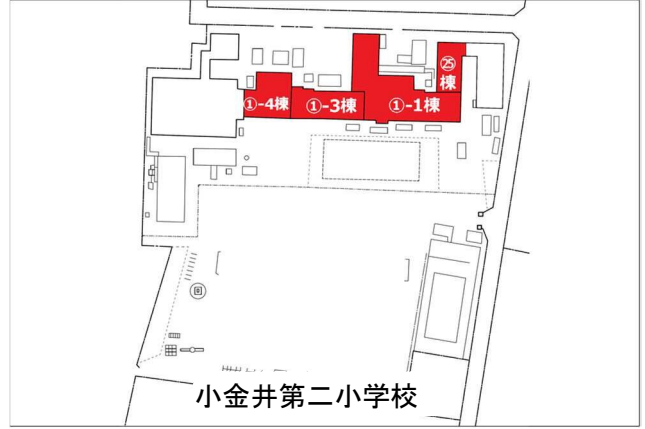
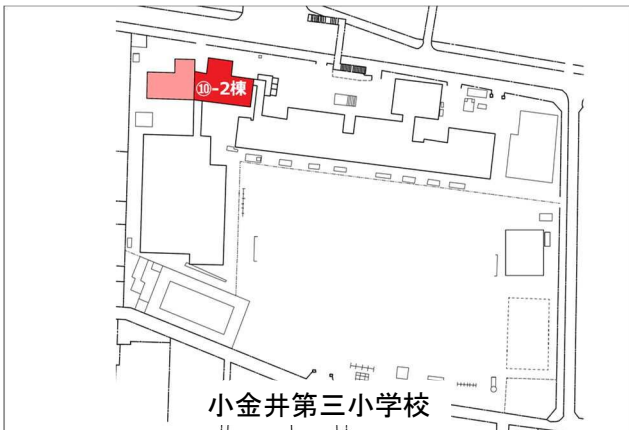
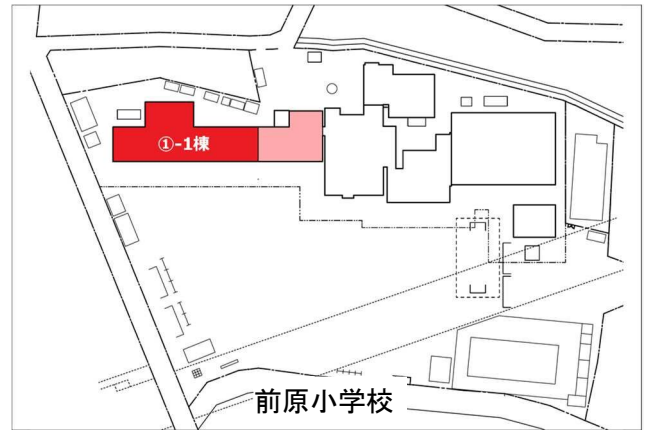
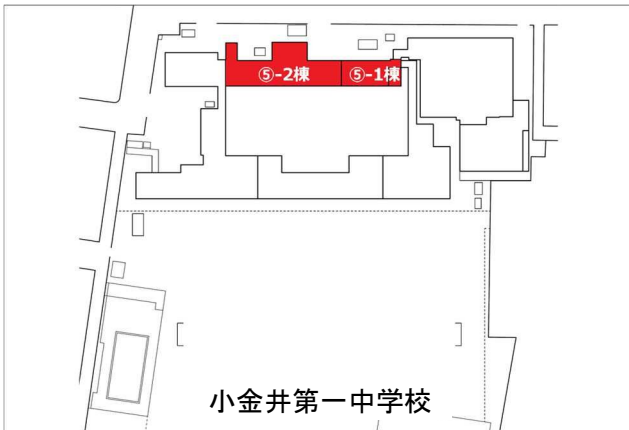
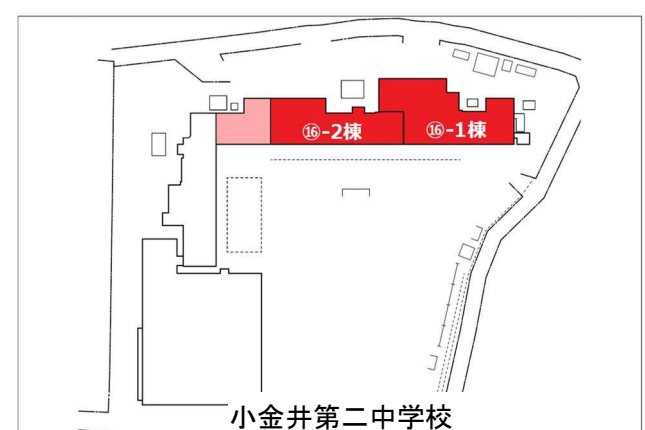
図 長寿命化に適さない可能性のある建物

しかし、これらの棟は、長寿命化改修を行い、長期的に使用していくためには、構造躯体の補修に大きなコストがかかる懸念があるため、長寿命化だけではなく、建替えも含めて総合的に判断する必要があります。

校名	棟名	棟番号	延床面積 (m ²)	築年	コンクリート 圧縮強度 (N/mm ²)
小金井第一小学校	校舎2	15-2	1,192	1971	12.8
小金井第二小学校	校舎2・校舎3	1-1	1,928	1971	10.3
		1-3	1,026	1971	12.6
		1-4	989	1972	13.2
		25	267	1971	10.2
小金井第三小学校	校舎2	10-2	741	1967	11.7
前原小学校	校舎1	1-1	1,387	1962	13.5
小金井第一中学校	校舎1	5-1	657	1959	8.9
		5-2	1,618	1962	9.6
小金井第二中学校	校舎1	16-1	1,963	1972	11.3
		16-2	2,113	1972	8.4
東中学校	校舎1	1-1	513	1965	13.4

このうち、低圧縮強度の7棟については、耐震改修こそ済んでいるとはいえ、長く使用するには適していないことから、優先的に建替えの計画・設計を行います。

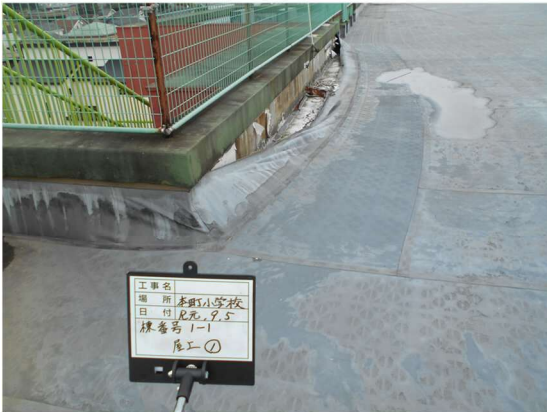
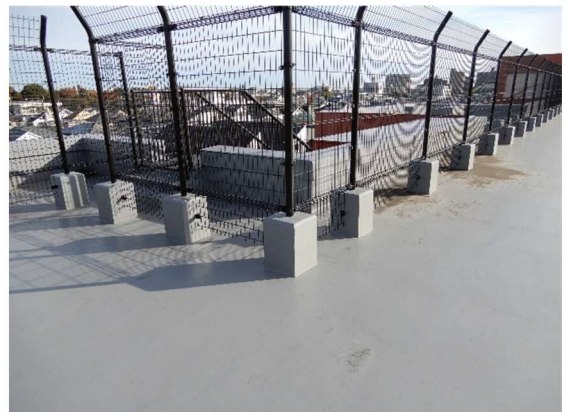
令和元(2019)年

屋根・屋上において特筆すべき事象は、前回 D 評価であった本町小学校の校舎が、令和 4(2022)年の屋上改修によって良好な状態を取り戻したことです。

本町小学校校舎(①-1棟) **D評価**→改修で**A評価**に改善

シートが破断してめくれており、12条点検で指摘されていたが、令和4(2022)年に改修を行ったことで良好になった。ただし、汚れが散見されるため、定期的な清掃が必要である。

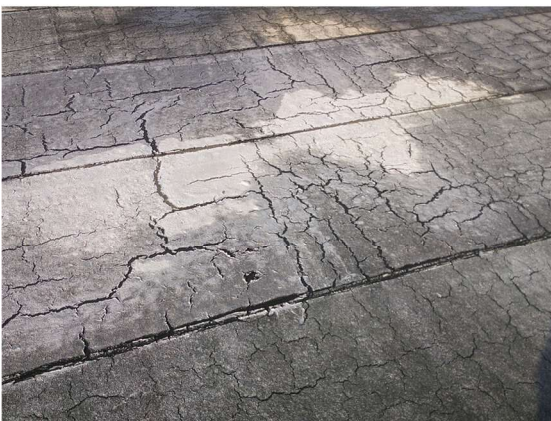
東小学校 校舎-3(⑳棟) **C評価**
露出防水が劣化している

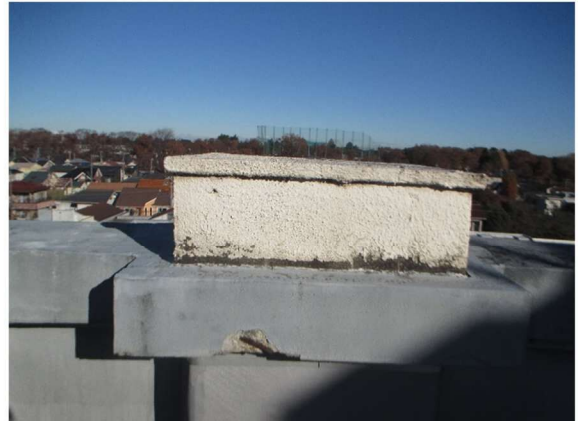
小金井第二小 校舎2・3(①-4棟) **D評価**
一部コンクリートが欠損。雨漏りも多数ある

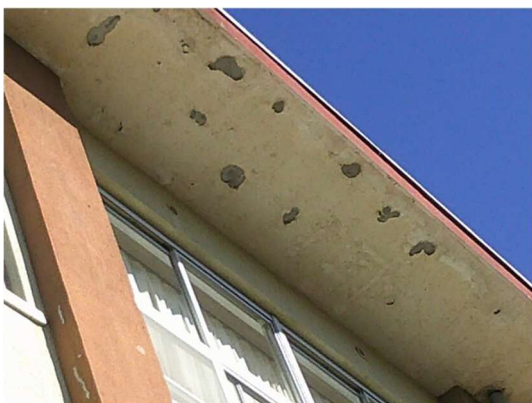
特に問題なのが、棟数では33棟、全体の25%を占めているD評価の各棟で、中には昇降口の真上や非常階段付近の軒天にモルタルの浮きや剥離、露筋があり、地震の際に外壁の一部が落ちてくる可能性がある等、早急な対応が必要です。

前原小 校舎-1(①-1棟) **D評価**
高所の剥離(下に昇降口があり、危険)

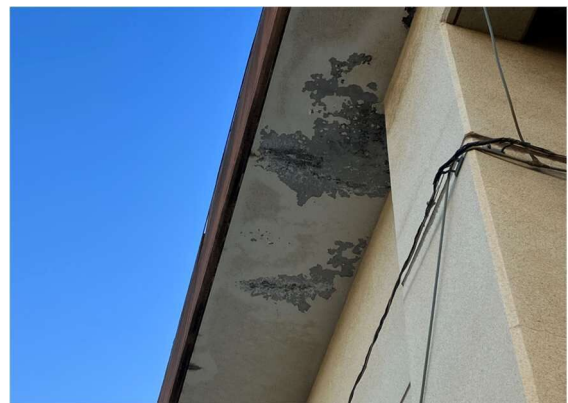
小金井第二中 体育館(⑳-1棟) **D評価**
軒天の塗装が剥落、露筋もみられる。

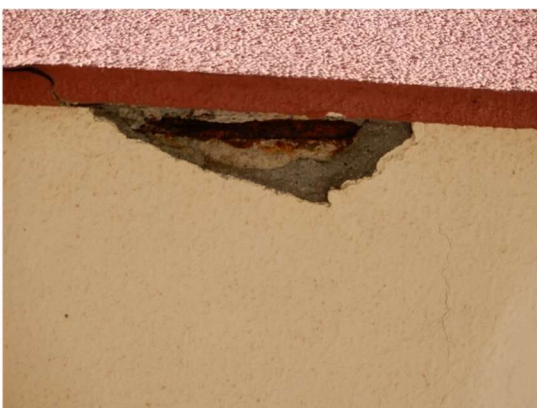
本町小 校舎2・体育館(⑬-1・2棟) **D評価**
非常階段の近くの軒下に露筋。

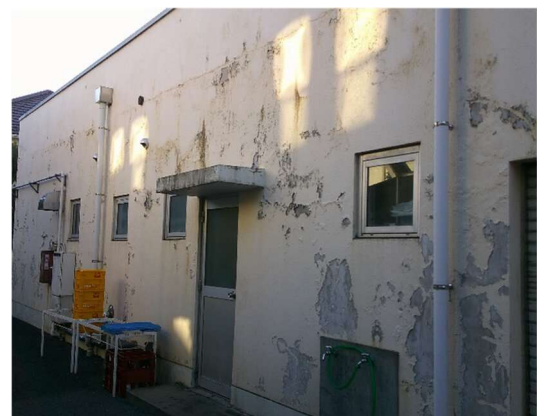
緑中 校舎1(①-1棟) **D評価**
給食室部分のモルタルの剥離が著しい。
