小金井市

社会教育関係施設 個別施設計画

小金井市社会教育関係施設個別施設計画

小金井市教育委員会

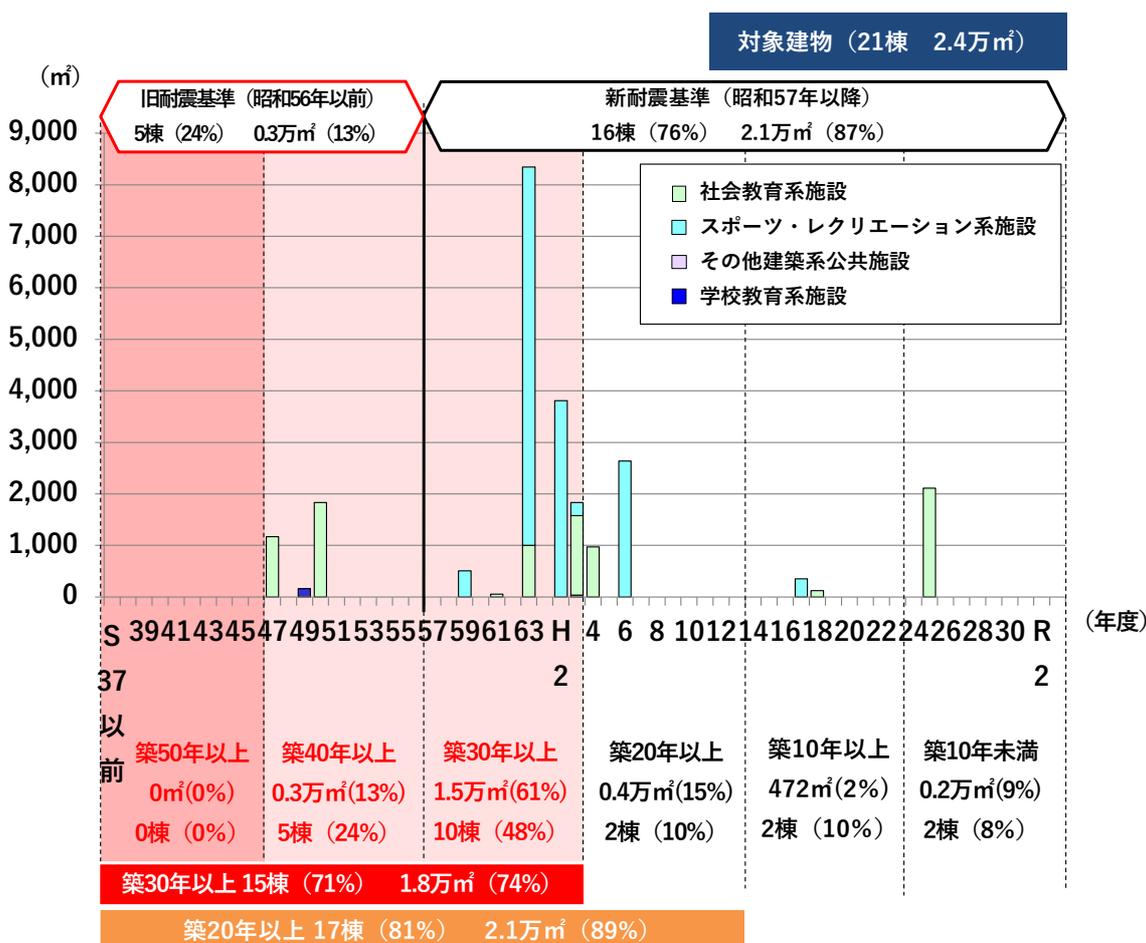
図 4 築年別整備状況

対象施設の築年数別の状況を図 4 に示します。

対象施設のうち、旧耐震基準（昭和 56 年以前）で整備された建物は 5 棟、新耐震基準（昭和 57 年以降）で整備された建物は 16 棟となっており、7 割以上の建物で新耐震基準が適用されています。

築 30 年以上の建物は 15 棟あります。これらの延床面積の合計は 1.8 万㎡程度であり、対象施設全体の総延床面積の 7 割以上を占めています。また、このまま施設を維持し続けた場合、10 年後に築 30 年以上の建物の棟数は全体の 8 割以上、そしてその面積は全体の約 9 割を占めることになります。

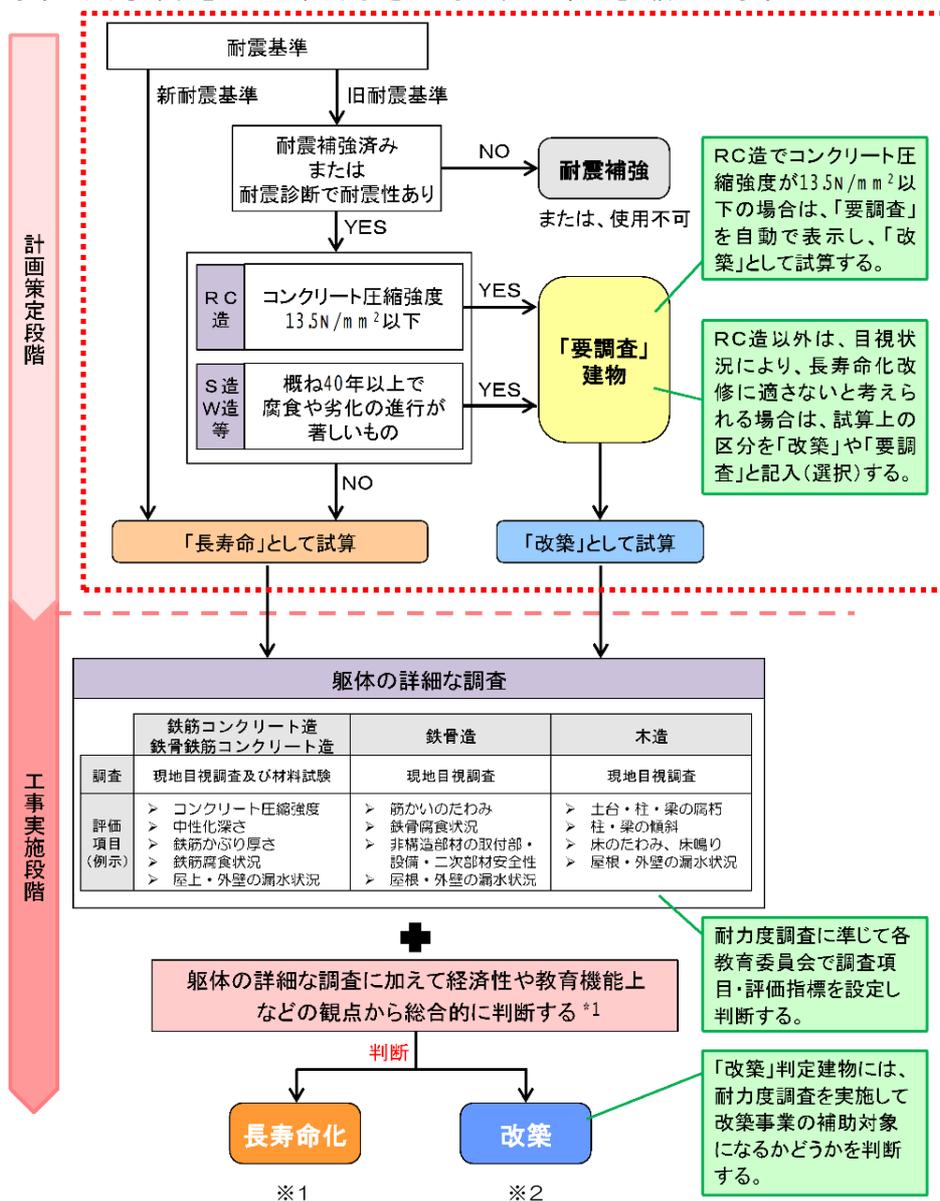
図 5 長寿命化の判定フロー

構造躯体の健全性を把握し、対象施設の長寿命化の可否を判定します。

各施設の長寿命化可否は、解説書に記載されている図 5 のフロー（点線枠内）を参考に判定します。「長寿命化」の基本的な考え方は、3章に記載します。

- ※1 長寿命化：老朽化した建物について、物理的な不具合を直し建物の耐久性を高めることに加え、建物の機能や性能を施設が社会的に求められている水準まで引き上げる改修を行うことで、改築の実施時期を延伸させること。
- ※2 改築：従前の施設を解体し、同種・同規模の建築物を新築すること。

なお、建物の長寿命化を目指す場合には、図 5「長寿命化の判定フロー」に示す通り、各工事の実施段階で、躯体の詳細な調査を行い安全性の確保が可能かを判断した上で、経済性や機能性の観点から総合的に長寿命化の可否を判断することとします。

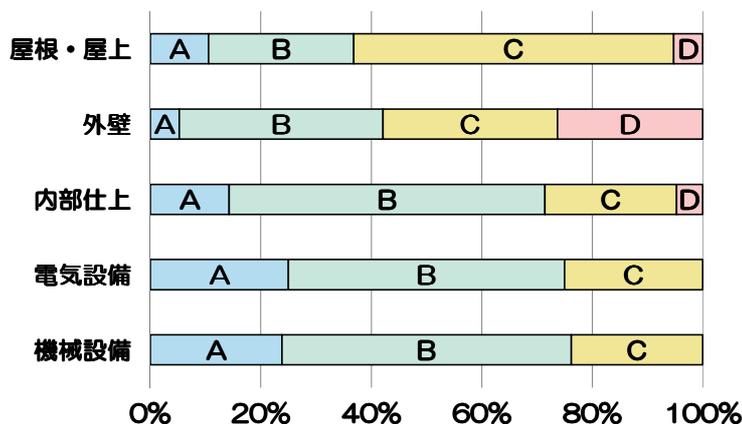
図 6 簡易劣化調査の結果分析

簡易劣化調査による評価を部位・設備ごとに分析した結果を、図 6 に示します。「内部仕上」「電気設備」「機械設備」については、約 70%以上の建物が A または B 評価であり、機能面、安全面に大きな問題がないことが分かりました。「屋根・屋上」「外壁」については、C 評価以下の建物が約 60%を占めており、経年による劣化または経年に関わらず劣化が散見される状況です。

なお、「屋根・屋上」「外壁」「内部仕上」については、D 評価の建物があるため、これらについては、今後適切に改修や改築、設備の更新を計画していきます。

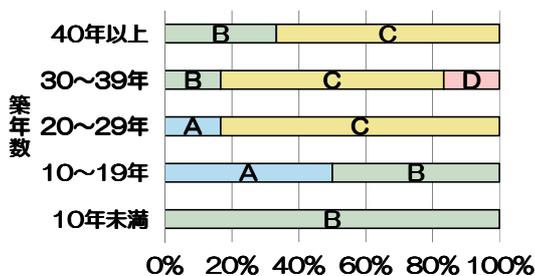
図 7 屋根・屋上の築年数別劣化状況

「屋根・屋上」は、築 19 年以下の全ての建物が A または B 評価であり、機能上、安全上に大きな問題はありません。一方で、築 20 年以上の建物の約 70%~80%に C 評価以下の建物があります。

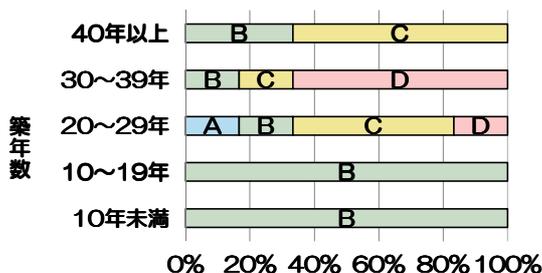
図 8 外壁の築年数別劣化状況

「外壁」は、築 19 年以下の全ての建物が B 評価であり、機能上、安全上に大きな問題はありません。一方で、築 20 年以上の建物の約 70%~80%に C 評価以下の建物があります。

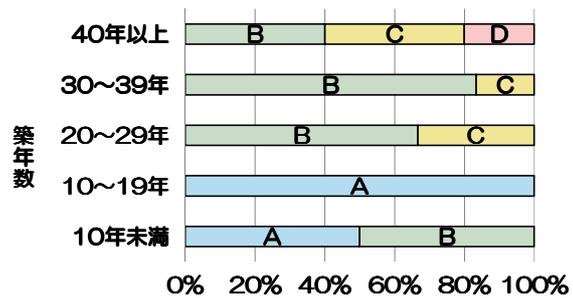
図 9 内部仕上の築年数別劣化状況

「内部仕上」は、大規模改修等の実施により、築 40 年以上の建物においても B 評価が見られます。一方で、築 20 年以上の建物においては、劣化が散見され、経過年数による評価以下となる建物があります。

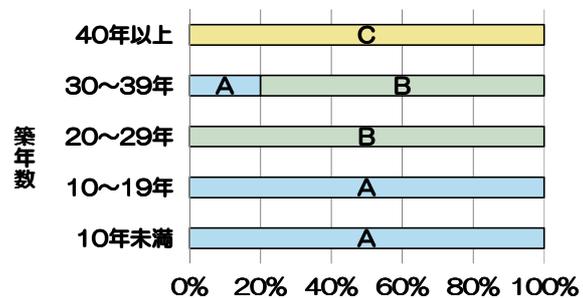
図 10 電気設備の築年数別劣化状況

「電気設備」は、大規模改修等の実施により、築 30～39 年の建物に A 評価が見られます。また、経過年数による評価以下となる建物はなく、機能上、安全上に大きな問題はありません。

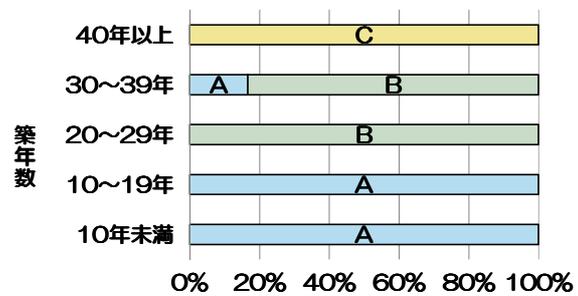
図 11 機械設備の築年数別劣化状況

「機械設備」は、大規模改修等の実施により、築 30～39 年の建物に A 評価が見られます。また、経過年数による評価以下となる建物はなく、機能上、安全上に大きな問題はありません。

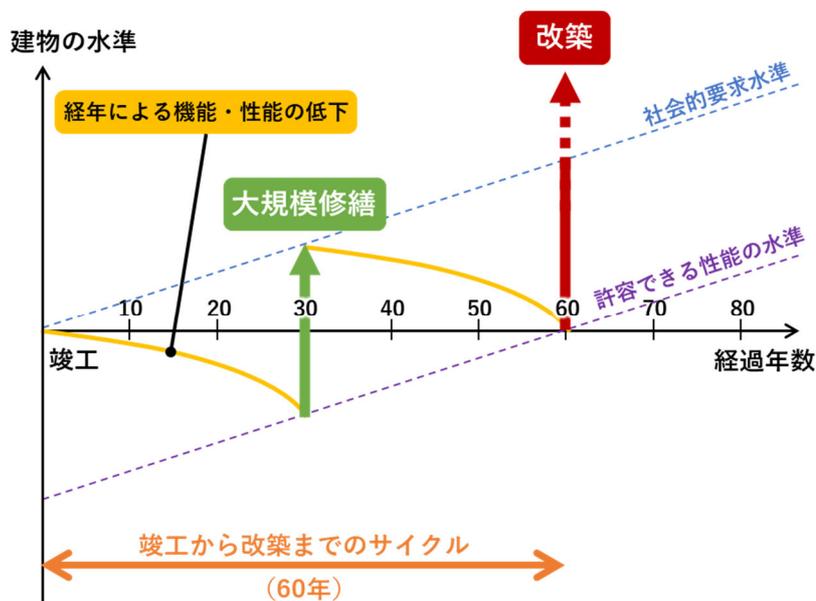
図 12 これまでの改修サイクルのイメージ

総合管理計画では、施設を改築する時期の目安を築 60 年と定め、中間年にあたる築 30 年を目安に大規模修繕を 1 回実施することで建物を維持していくこととしています。

工事種類	実施時期の目安	概要
改築	60 年	施設を解体し、同種・同規模の建物を新築します。
大規模修繕	30 年	建物の基本性能を維持するために定期的（10～30 年ごと）に実施される修繕を指します。通常、部分的な修繕ではなく、建物の躯体や空調設備、給排水設備、屋上、壁面等について建物全体にわたる修繕を指します。

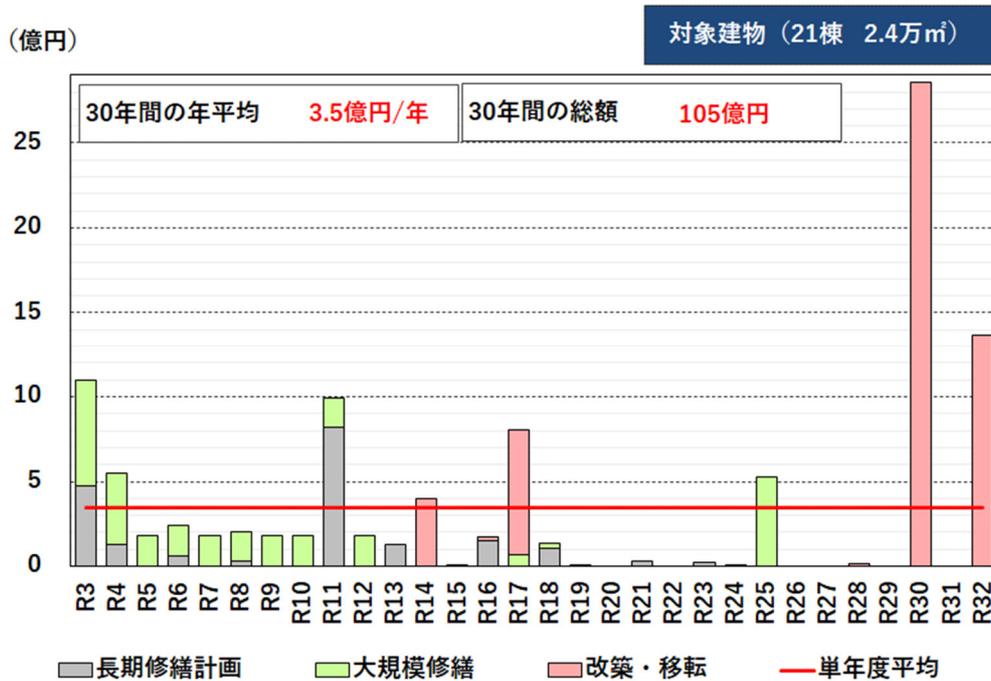
図 13 維持・更新費用の見込み (総合管理計画)

今後、対象施設を維持・更新する上で必要となる費用を、総合管理計画の基本的な考え方を基に試算しています。試算期間である30年後の令和32年までに、施設の維持・更新に必要な費用は、総額105億円となり、1年間あたりでは約3.5億円という試算結果となります。

- ・ 築30年で大規模修繕、同60年で改築することを想定しています。
- ・ 試算時点（令和3年度）で築31年以上50年未満の施設については、令和12年度までに大規模修繕を行うと仮定して、修繕費用を令和4年度から令和12年度の9年間で均等に計上しました。
- ・ 設計・工事期間は、大規模修繕、改築ともに1年とします。
- ・ 簡易劣化調査結果がCまたはD評価となる部位は、部位修繕を行うものと想定し、C評価の場合は10年以内に、D評価の場合は5年以内に行うこととしています。ただし、改築・大規模修繕を今後10年以内に実施する場合は除きます。^{※1}
- ・ 改築及び大規模修繕の単価は、総合管理計画に定める施設用途別単価（円/㎡）を設定します。なお、市の所有ではない建物内に設置している施設の移転単価は、内部仕上げや設備機器等の更新に係る費用のみを計上することとし、212,000円/㎡（公民館、図書館）、175,000円/㎡（その他教育施設）に設定しています。

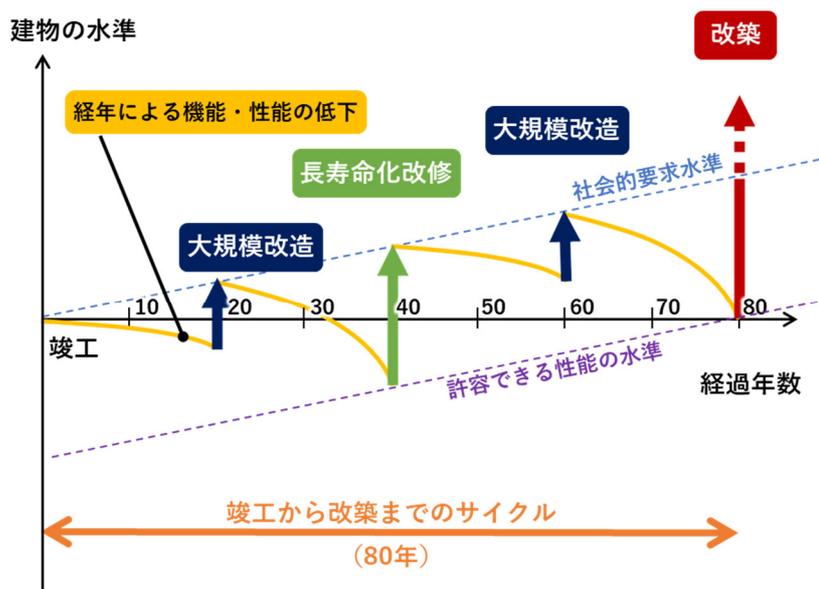
図 14 長寿命化する場合の改修サイクルのイメージ

長寿命化とは、老朽化した建物について、物理的な不具合を直し建物の耐久性を高めることに加え、建物の機能や性能を施設が社会的に求められている水準まで引き上げる改修を行うことで、改築の実施時期を延伸させることを指します。表 4 に示す長寿命化改修工事、大規模改造工事を行うことで、改築の目安を築 60 年から築 80 年にすることを目指します。

工事種類	実施時期の目安	概要
改築	80 年	施設を解体し、同種・同規模の建物を新築します。
長寿命化改修	40 年	経年劣化による物理的な不具合の回復と耐久性の向上、社会的要求の変化に対応するための機能・性能の向上を主とした工事を実施します。
大規模改造	20 年、60 年	経年劣化による損耗や機能低下を回復することを主とした工事を実施します。

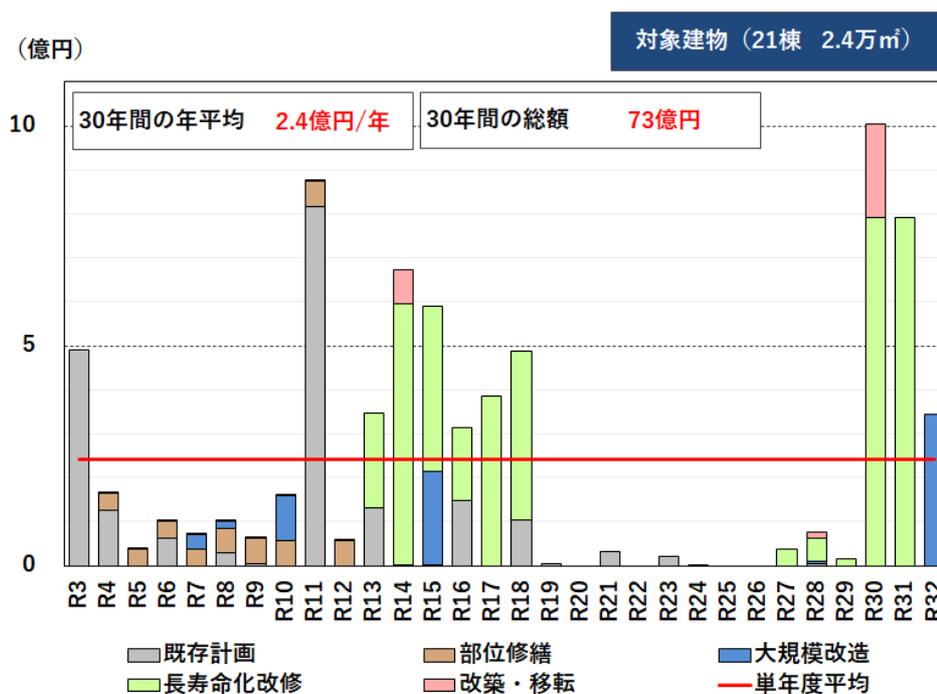
図 15 維持・更新費用の見込み (長寿命化)

対象施設を長寿命化した場合に維持・更新する上で必要となる費用を試算しています。試算期間である30年後の令和32年までに、施設の維持・更新に必要な費用は、総額73億円となり、1年間あたりでは約2.4億円という試算結果となります。

- ・ 築20年、60年で大規模改造、40年で長寿命化改修、同80年で改築することを想定しています。
- ・ 試算時点（令和3年度）で築40年以上の施設については、令和12年度までに長寿命化改修を行うと仮定して、改修費用を令和4年度から令和12年度の9年間で均等に計上しました。
- ・ 設計・工事期間は、長寿命化改修及び改築は2年、大規模改造は1年としています。
- ・ 簡易劣化調査結果がCまたはD評価となる部位は、部位修繕を行うものと想定し、C評価の場合は10年以内に、D評価の場合は5年以内に行うこととしています。ただし、改築・長寿命化改修・大規模改造を今後10年以内に実施する場合は除きます。
- ・ 改築及び長寿命化改修、大規模改造の単価は、総合管理計画に定める施設用途別単価（円/㎡）（改築）に対して各改修の割合をかけたものを設定しました。

【平準化前（図 15 長寿命化を含む場合の維持・更新費用の見込み）】

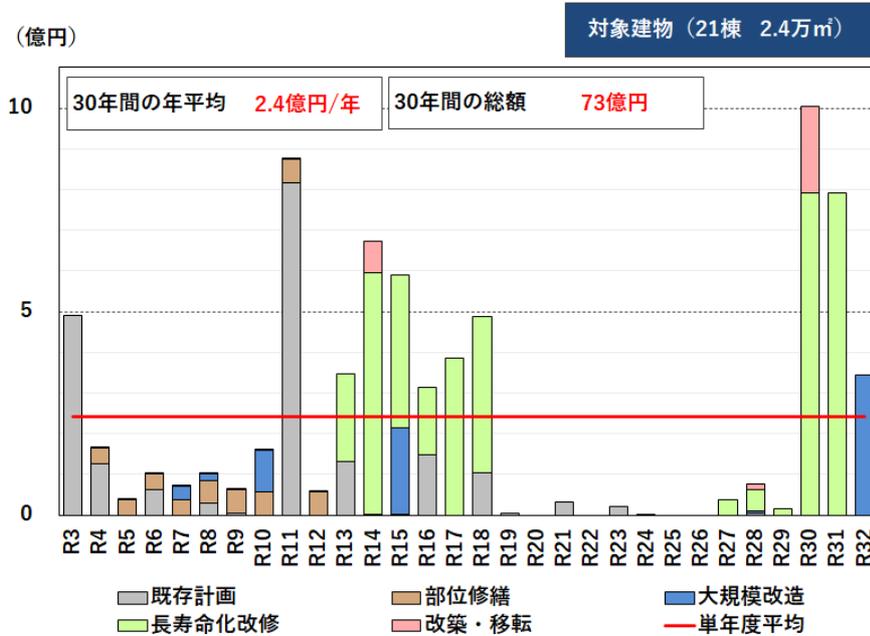
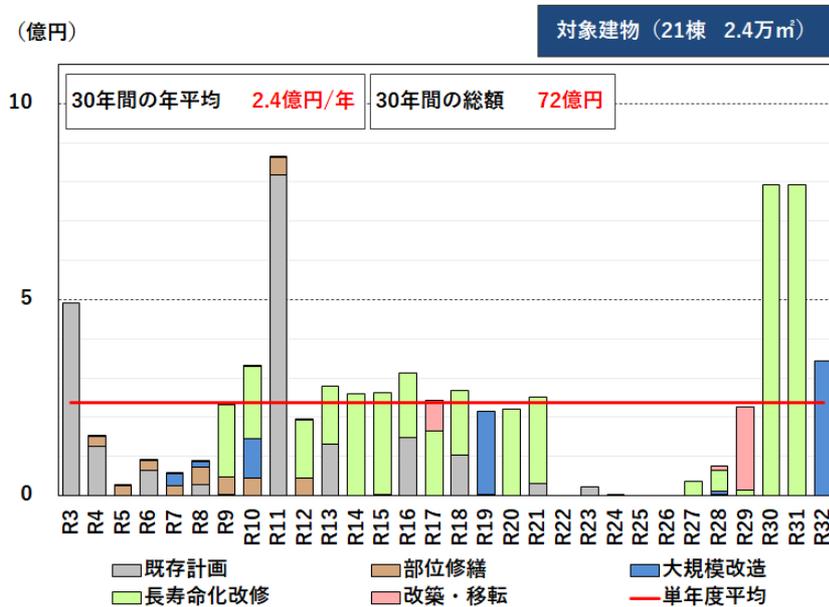
図 18 平準化の結果

施設の維持・更新に必要な費用を平準化した結果を図 18 に示します。

- 平準化によって、長寿命化改修を今後10年以内に前倒しする計画とした建物については、部位修繕は行わない試算条件としているため、30年間の総額に差異が生じます。
