小金井市学校施設長寿命化計画

(案)

小金井市教育委員会

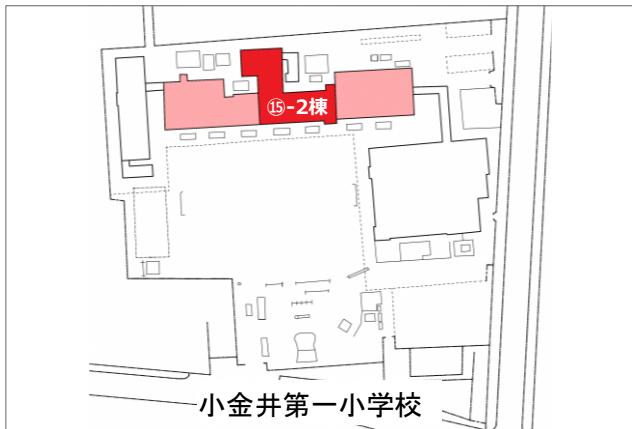
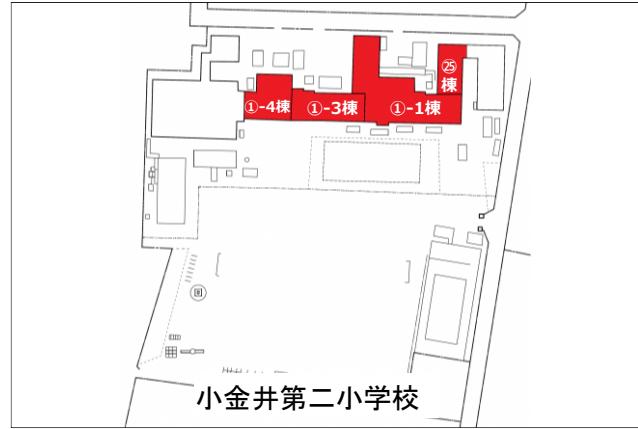
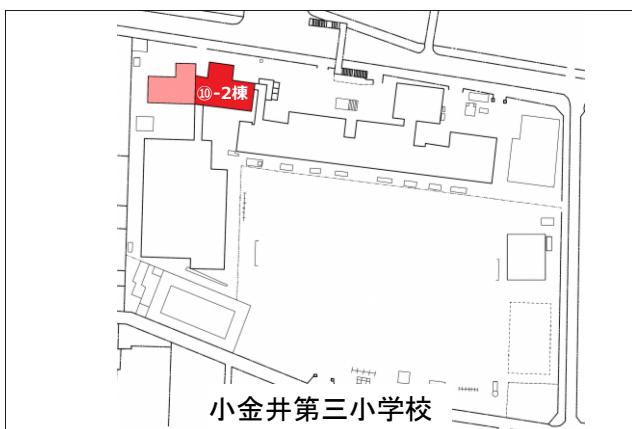
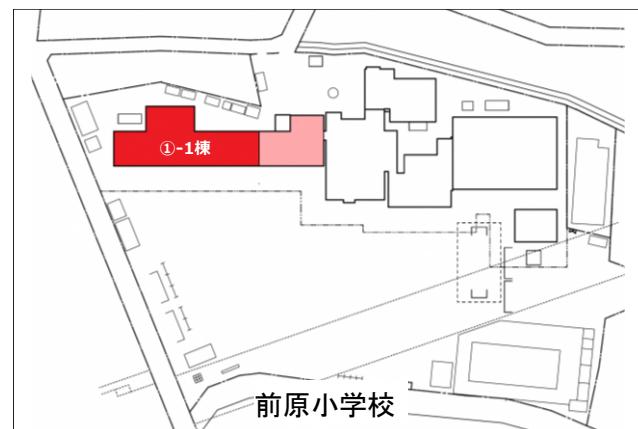
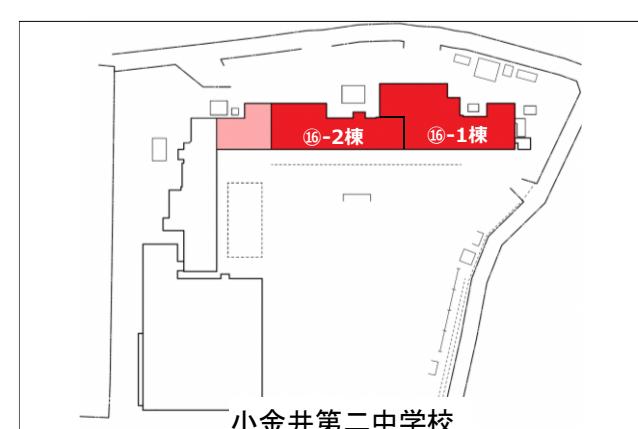
図 長寿命化に適さない可能性のある建物

※コンクリート圧縮強度は、耐震診断時に複数個所を調査した数値のうち最低値を採用

棟番号 : 構造躯体のコンクリートコア圧縮強度が
13.5N/mm²以下の棟
(棟番号は文部科学省『学校施設台帳』準拠)

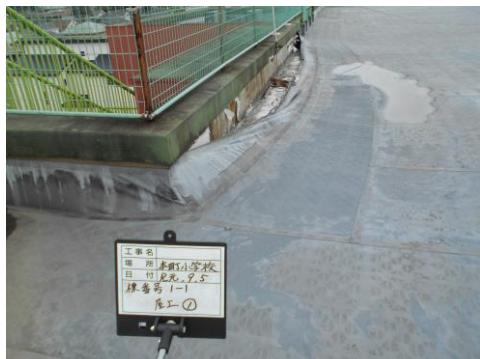
本町小学校 校舎(①-1棟) D評価

シートが破断してめくれており、
12条点検で指摘されている。

屋根・屋上は平成9（1997）年から平成20（2008）年にかけて実施した耐震改修やその後に一部の学校で屋上改修を実施したため、旧耐震の棟で良好な棟も多い状況ですが、それでも全体の約60%が劣化しています。これは過去の改修時に使用した耐用年数が比較的短いシート防水や塗膜防水が使用されている部位において、耐用年数に応じた更新が実施されなかったことが要因として考えられます。

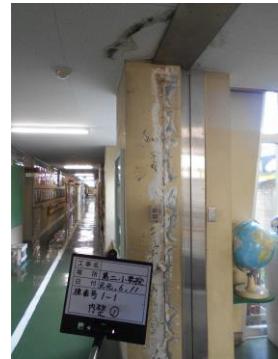
小金井第二小学校 校舎(①-1棟) D評価

防水層の剥がれ等があり、雨漏りが
内部にも影響を及ぼしている。

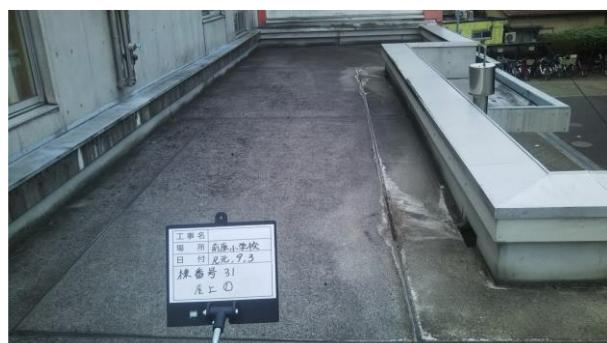
前原小学校 校舎(③棟) C評価

対象棟の中では最も新しい校舎だが、
笠木の損傷や防水層の剥がれが見られる。

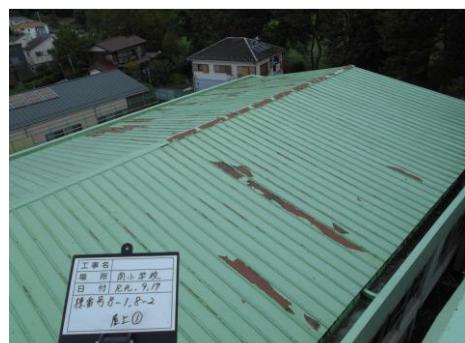
南小学校 体育館、校舎(⑧-1、⑧-2棟) C評価

金属屋根の体育館。
屋根葺材に損傷がある。

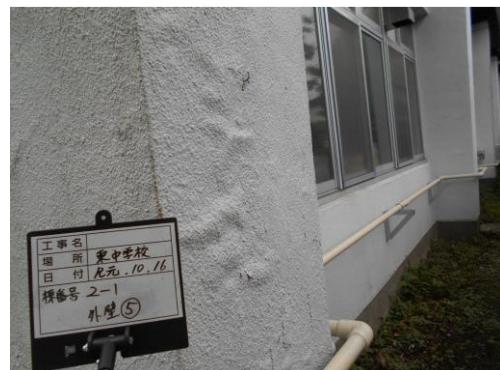
東中学校 校舎(⑰-1棟) D評価
外壁に浮きが見られる。また、この写真には写っていないが、亀裂も複数ある。

また、外壁は直近での改修履歴があまりない状態であるため、劣化が他の部位よりも進行しており、概ね良好といえる棟がなく、亀裂や露筋、外部手摺りの腐朽など、対応する必要がある棟が全体の3割を占めています。

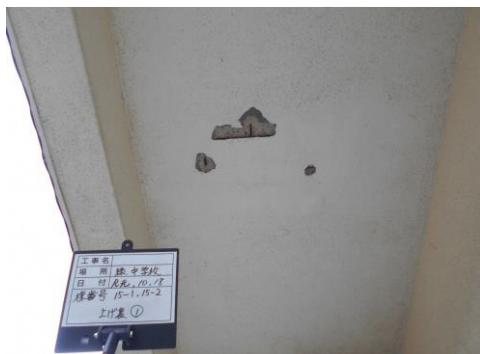
緑中学校 校舎・体育館(⑯-1、⑯-2棟) D評価
軒裏。外壁が剥がれ、鉄筋が露出している。

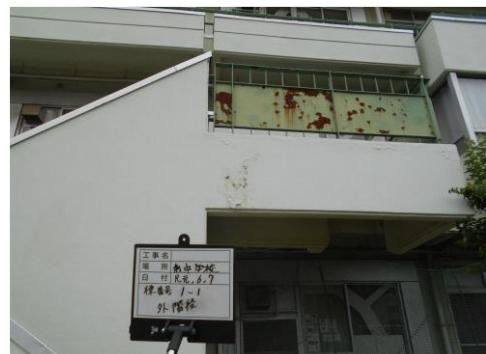
南中学校 校舎(⑰-1棟) C評価
外階段の金属部に錆がある。脆くなると、崩落して転落事故や落下事故に繋がる恐れがある。

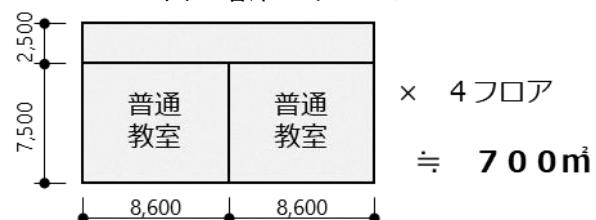
図 増床のイメージ

この 700m^2 は普通教室2室を校舎の階数分増築し、不足教室と各学年1クラスの学習室の確保を想定したものです。
